## Rapport d'enquête sur la sécurité des vols

# FORCES ARMÉES CANADIENNES RAPPORT D'ENQUÊTE SUR LA SÉCURITÉ DES VOLS (RESV)

## Rapport final

NUMÉRO DE DOSSIER : 1010-CC130-172304 (DSV 2-7)  
NUMÉRO SGISV : 172304  
DATE DU RAPPORT : 24 janvier 2018  
CATÉGORIE D'ÉVÉNEMENT : A  
TYPE D'AÉRONEF : CC130 Hercules  
NUMÉRO D'AÉRONEF : CC130338  
DATE DE L'ÉVÉNEMENT : 8 mars 2017  
HEURE DE L'ÉVÉNEMENT (L) : 13 h 46, heure normale du Centre  
LIEU : 0,5 kilomètre au nord de l'aéroport de  
Yorkton (Saskatchewan)  
N 51° 16.34' / W102° 27.58'

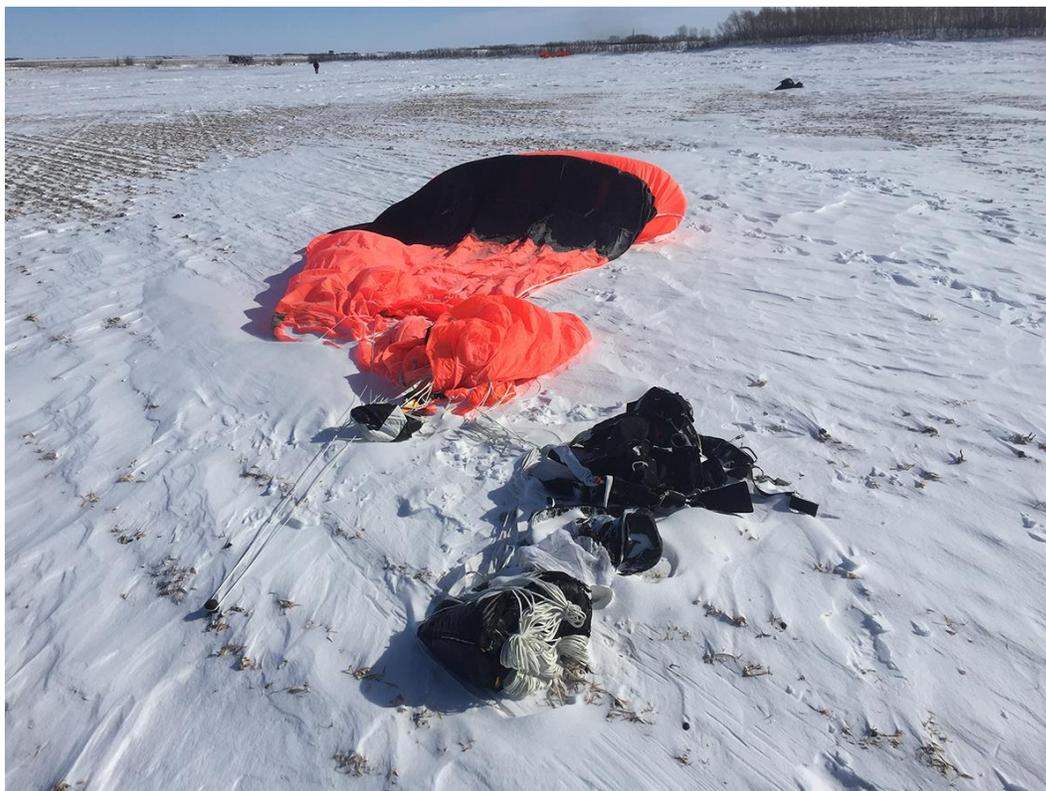
1.1.7. Au même moment, le CE dirigeait son parachute de manière à atterrir le plus près possible du ME. Il s'est rapidement débarrassé de son parachute, avant de courir vers le ME qui était inconscient. Afin de mieux pouvoir exécuter les manœuvres de réanimation cardiorespiratoire (RCR), le CE a tenté de défaire le parachute du ME en tirant sur la poignée de libération rembourrée, qu'il a trouvé tout juste à côté de sa position de rangement normale (voir la figure 4), et il a utilisé le coupe-suspentes du ME pour couper la sangle d'ouverture automatique du parachute de secours (SOAS), située sur l'élévateur droit. Une fois le parachute du ME défait, le vent l'a emporté en aval sur une courte distance (voir la figure 2). Le ME était toujours sans réaction, et le CE a continué à effectuer les manœuvres de RCR jusqu'à l'arrivée des secours. Un ambulancier paramédical des services médicaux d'urgence (SMU) a constaté le décès du ME.

**Figure 2 : Voilure et harnais du ME toujours sur place, vus du sud-est.**
