**FORCES CANADIENNES  
RAPPORT D'ENQUÊTE SUR LA SÉCURITÉ DES VOLS**

**RAPPORT FINAL**

**NUMÉRO DE DOSSIER :** 1010-CH146434 (DSV 2-4)  
**SGESV :** 139123  
**DATE DU RAPPORT :** 12 octobre 2012  
**TYPE D'AÉRONEF :** Hélicoptère CH146 Griffon  
**DATE / HEURE :** 6 juillet 2009, 9 h 8 Z  
**ENDROIT :** Base d'opérations avancée (Afghanistan)  
**CATÉGORIE :** Accident de catégorie A

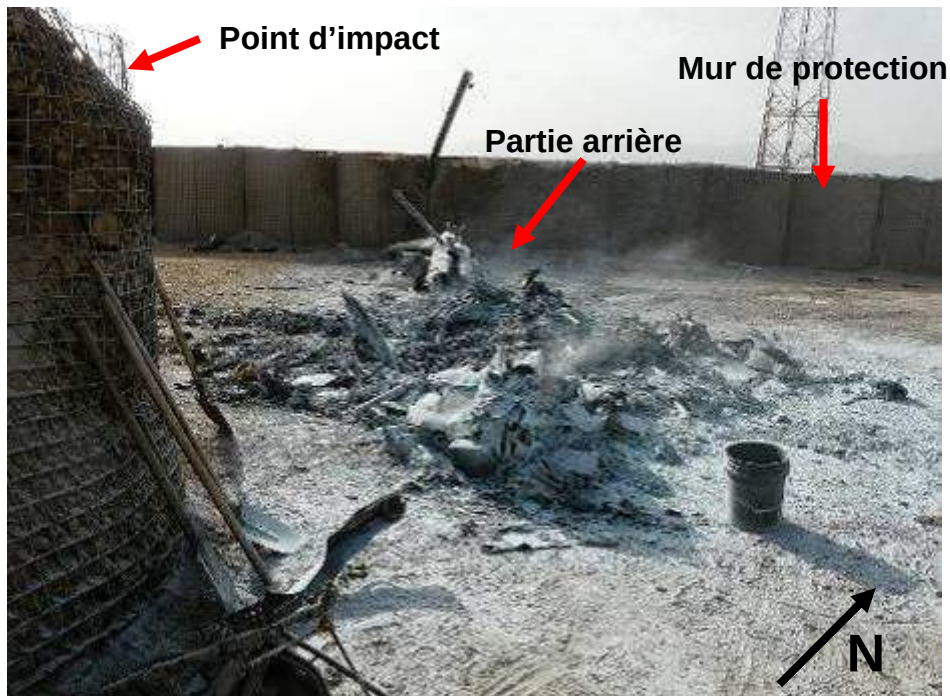
**Photo 1 – Lieu de l'accident vu du point d'impact.**

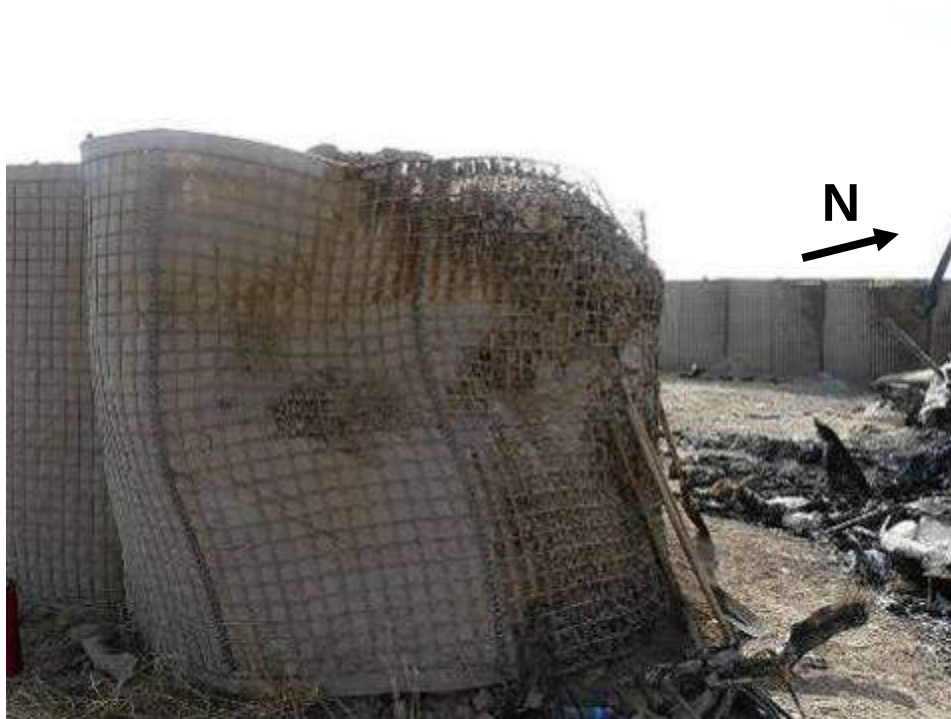
1.4.2 Le fuselage de l'hélicoptère a heurté et endommagé le treillis métallique retenant le mur ([annexe A, photo 2](#)). L'incendie ou des débris projetés ont causé tous les autres dommages à la membrane de soutien du mur (toile intérieure). Le mur présentait deux marques d'impact taillées dans un angle d'environ 45 ° à l'endroit où les pales du rotor principal ont heurté le mur, à droite du point d'impact ([annexe A, photo 3](#)).

**Photo 2 – Mur endommagé, du côté du point d'impact.**

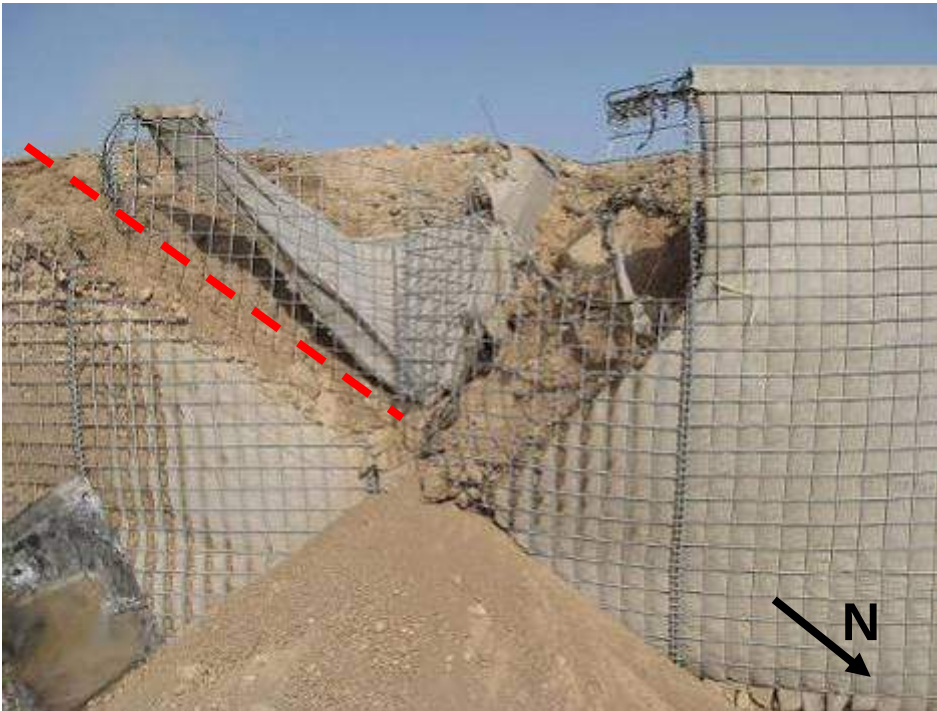
Photo 3 – Mur endommagé montrant l’endroit où une pale du rotor principal a heurté le mur.

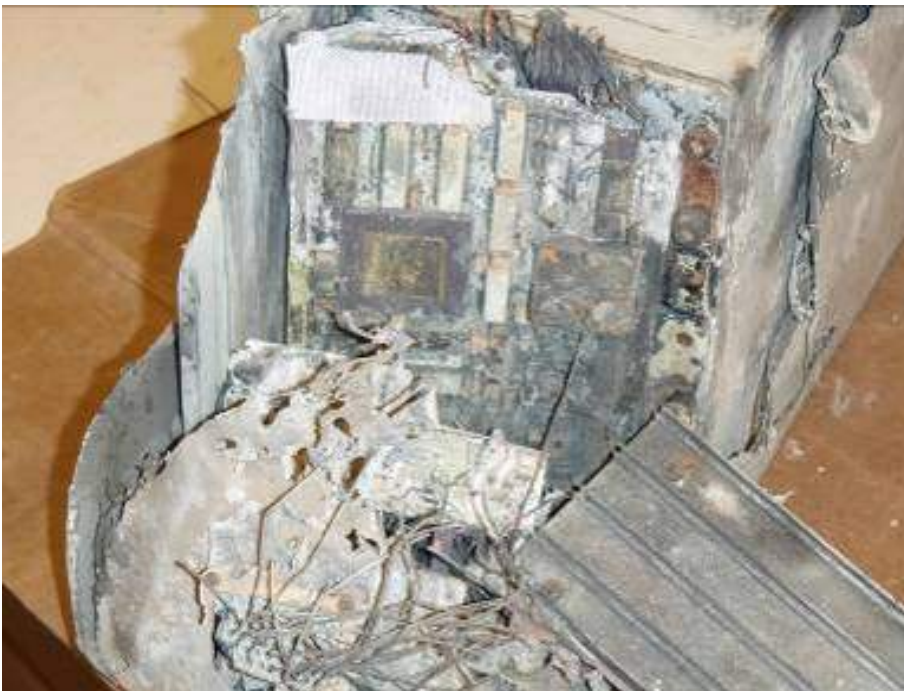
Photo 4 – Le CVFDR à sa réception au CNRC.

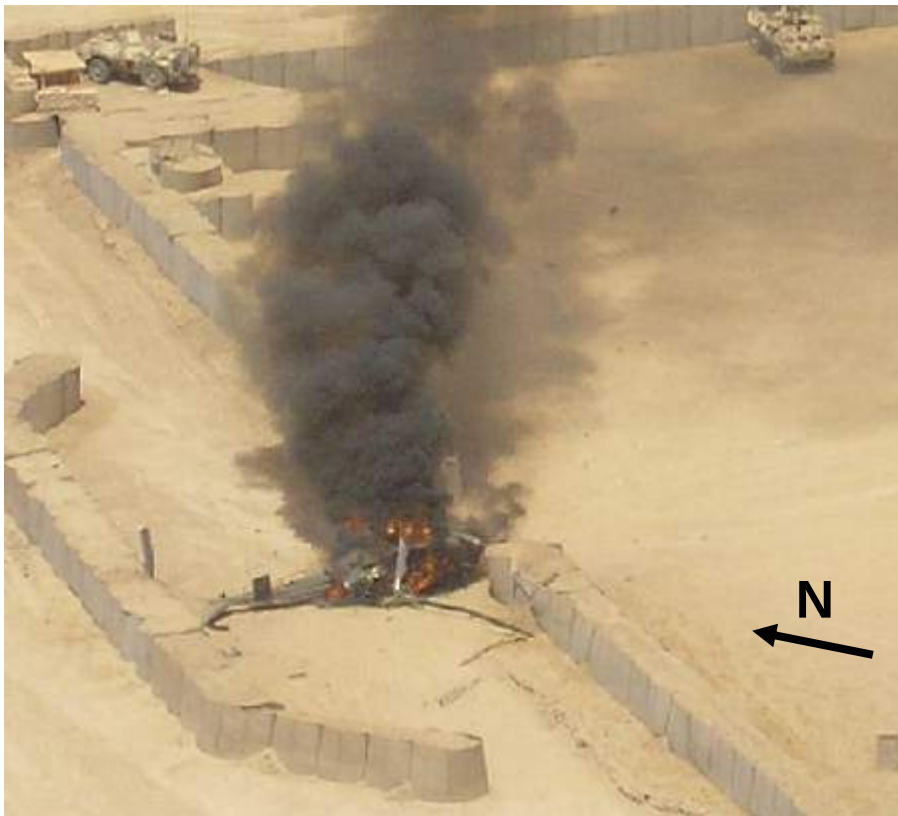
Photo 5 – Lieu de l'accident après l'évacuation des survivants.

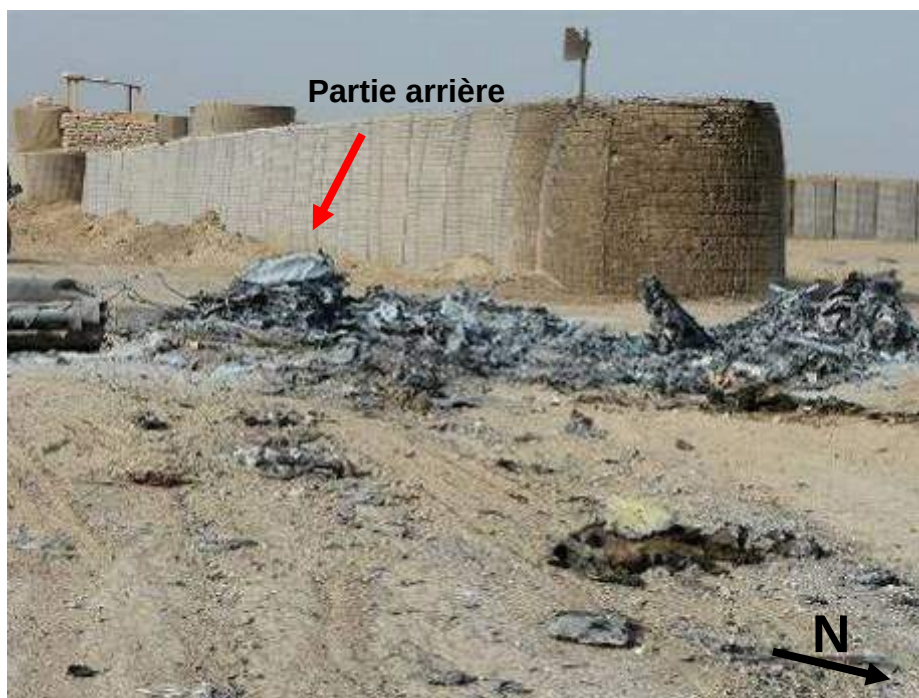
Photo 6 – Lieu de l'accident vu du mur de sécurité.

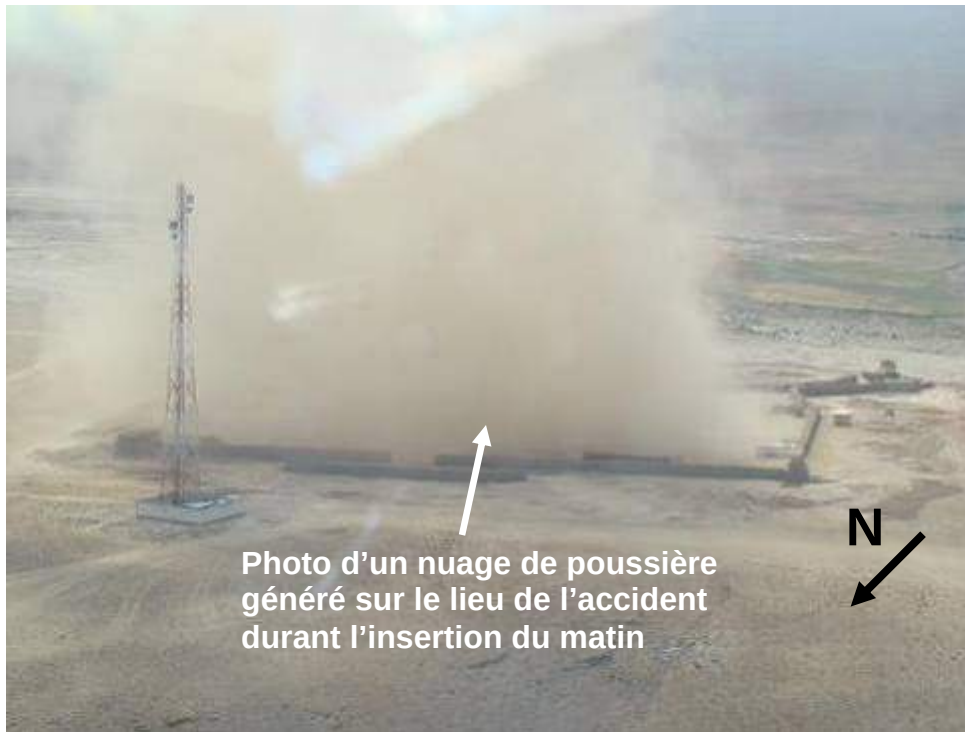
Photo d'un nuage de poussière  
généré sur le lieu de l'accident  
durant l'insertion du matin

**Photo 7 – Photo aérienne d'un nuage de poussière sur le lieu de l'accident.**

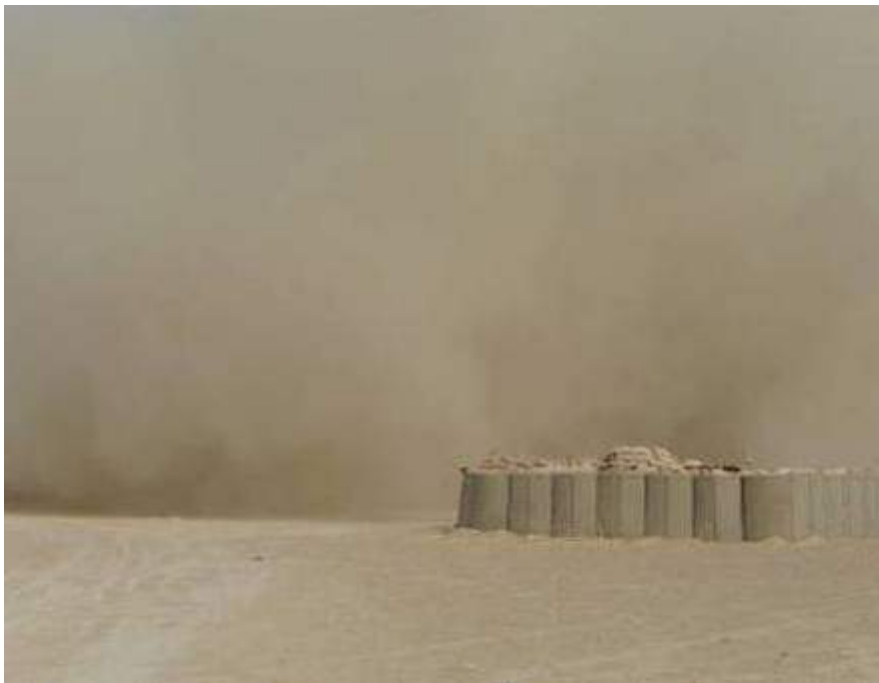
**Photo 8 – Nuage de poussière sur le lieu de l'accident, tel que vu au sol.**

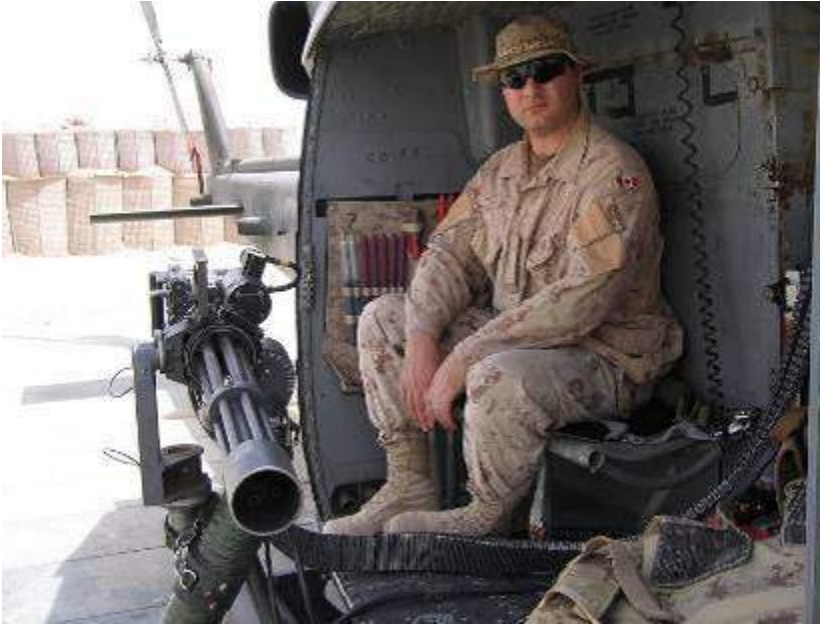
**Photo 9 – Siège latéral à côté de la transmission, du côté du mécanicien de bord (enquêteur assis dans le siège; publication de la photo autorisée.)**

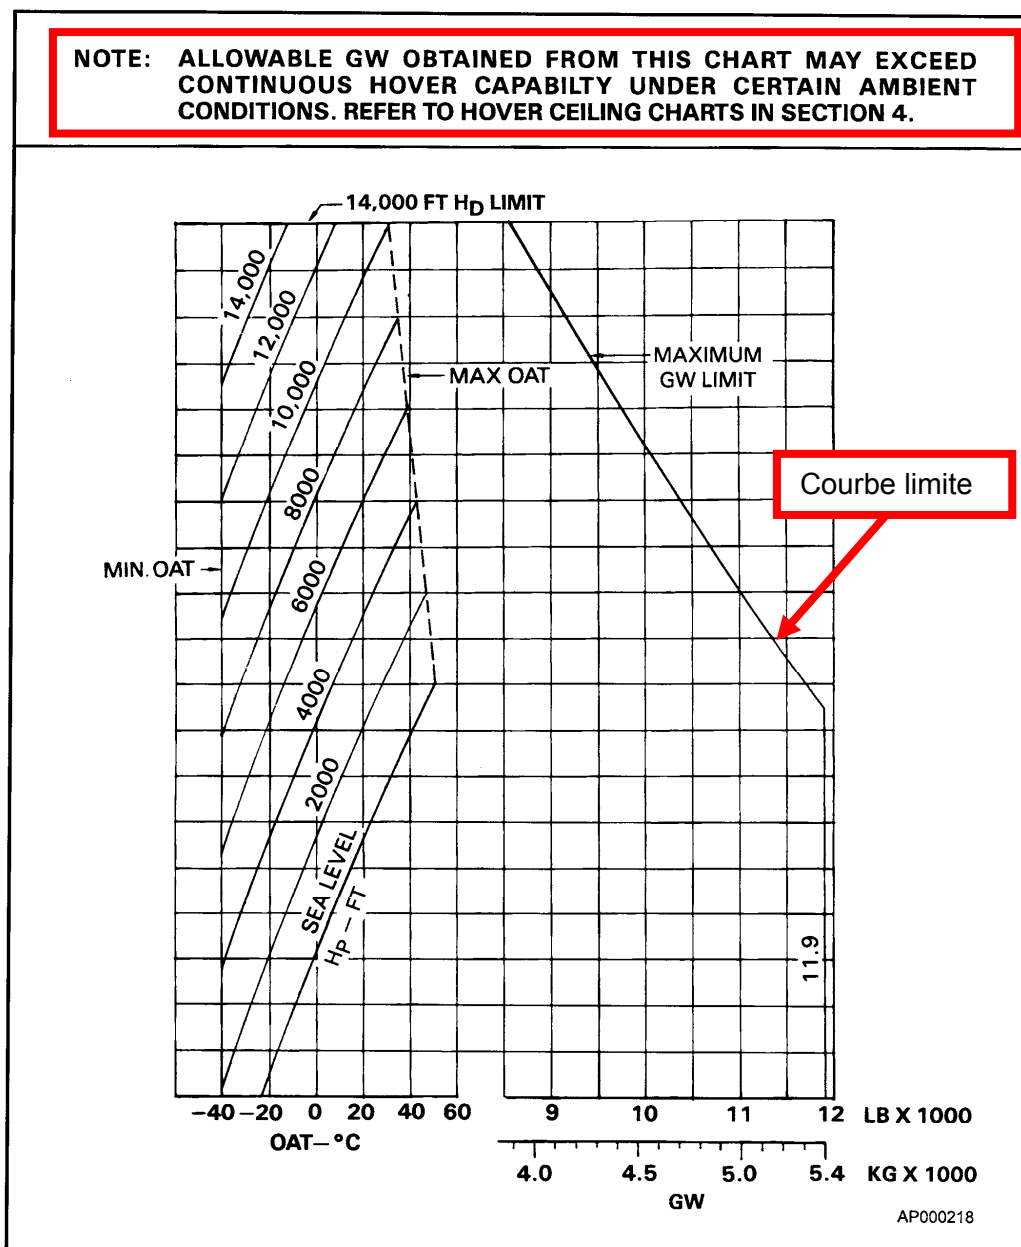
**Figure 1-1 : Graphique WAT – EES**

1.6.5.4 Section 1 – Graphiques des limites de masse, d'altitude et de température (WAT) : le MVA comprend des graphiques WAT pour les manœuvres en effet de sol (EES). Les graphiques WAT en vol EES sont exigés en vertu de la certification, et ils figurent dans la Section 1. Le graphique WAT–EES, **figure 1-1 (limites de masse, d'altitude et de température au décollage, à l'atterrissage et lors des manœuvres EES, tout azimuts de vent, avec 10 passagers ou moins)** ([annexe C, p. 1/6](#)), est utilisé pour déterminer la limite maximale de masse et d'altitude densité maximale ( $H_D$ ) au décollage, à l'atterrissage et en vol stationnaire EES. On le consulte aussi en même temps que le schéma de masse et de vitesse. Une remarque très importante accompagne la **figure 1-1** :

NOTA : LA MB ADMISSIBLE OBTENUE DANS CE GRAPHIQUE PEUT DÉPASSER LA CAPACITÉ CONTINUE DE VOL STATIONNAIRE DANS CERTAINES CONDITIONS AMBIANTES. SE REPORTER À CE SUJET AUX GRAPHIQUES DES PLAFONDS DES VOLS STATIONNAIRES DE LA SECTION 4.

Nota : Remarquer le nota indiquant de consulter les graphiques des plafonds de vol stationnaire et la courbe limite pour garantir les performances aux spécifications minimales.

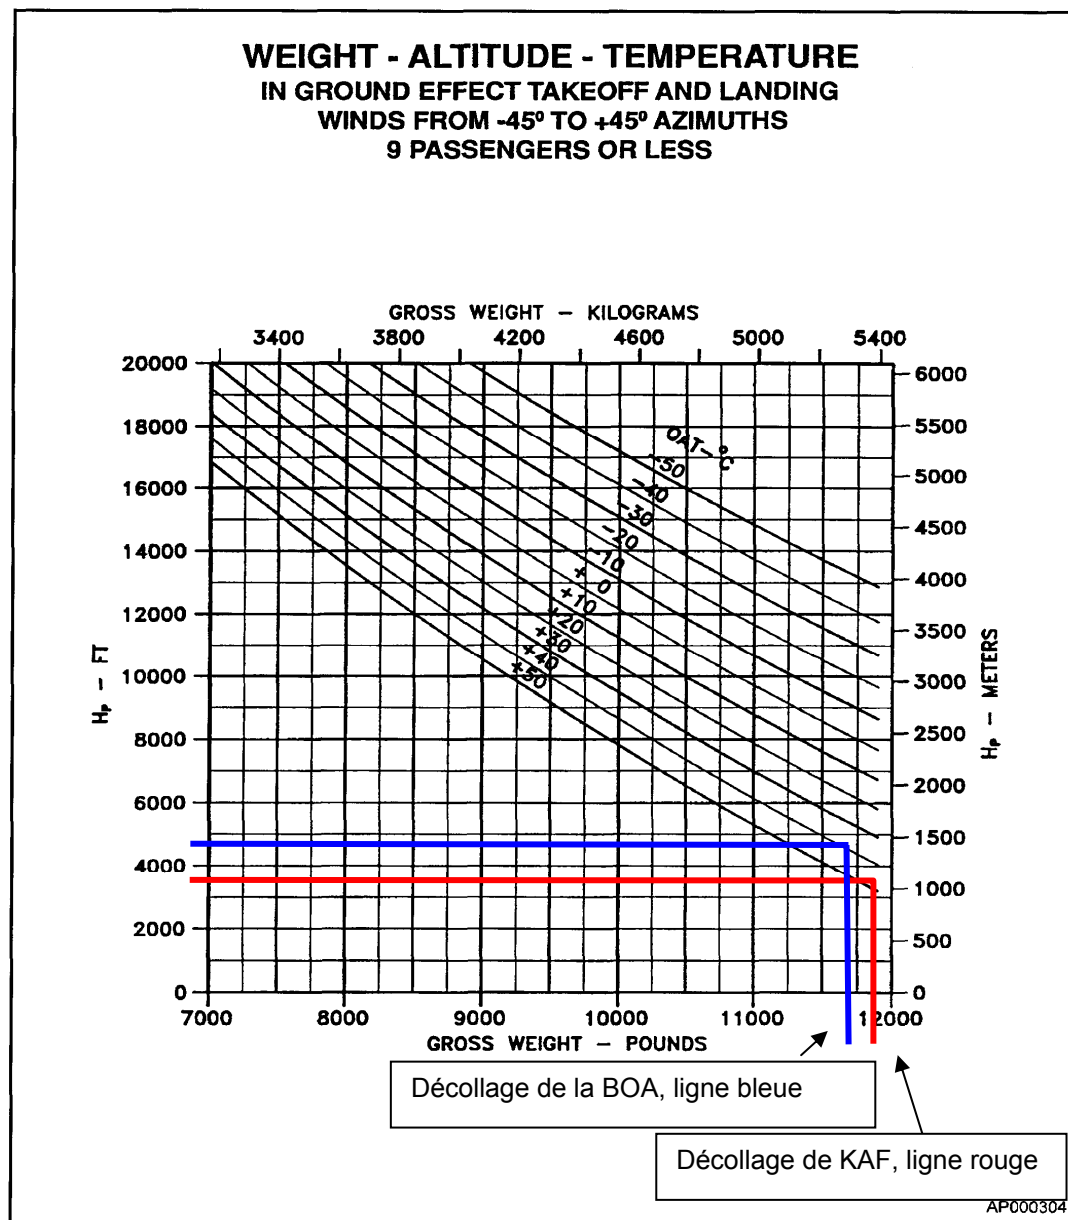
### Figure 1-1A : Graphique WAT – EES

1.6.5.5 Le graphique WAT–EES de la figure 1-1A (limites de masse, d'altitude et de température au décollage, à l'atterrissage et lors des manœuvres EES, azimuts de vent de  $-45^\circ$  à  $+45^\circ$ , avec 9 passagers ou moins) ([annexe C, p. 2/6](#)) était également disponible, mais ce dernier ne comprenait pas le nota indiquant au lecteur de consulter les graphiques des plafonds des vols stationnaires de la Section 4. La Section 1 ne donne aucune directive indiquant la façon d'utiliser le graphique en question. Les limites indiquées dans le graphique en question ne sont pas entièrement conformes aux exigences des FAR (définies dans le paragraphe 1.6.5.3.), car le graphique indique seulement les performances limitées en fonction de l'ITT, et qu'il ne comprend pas les limites maximales de masse totale ou d'altitude densité.

Nota : La ligne rouge représente le décollage de KAF et la ligne bleue, de la BOA. Remarquer qu’aucun nota n’accompagne le graphique pour indiquer de consulter les graphiques de plafonds de vol stationnaire et qu’aucune ligne limite n’est indiquée pour garantir les performances aux spécifications minimales. Ce graphique a été supprimé depuis.
