# Revue du Génie maritime

L'héritage durable de l'explosion  
du NCSM *Kootenay* en 1969

Automne 2019

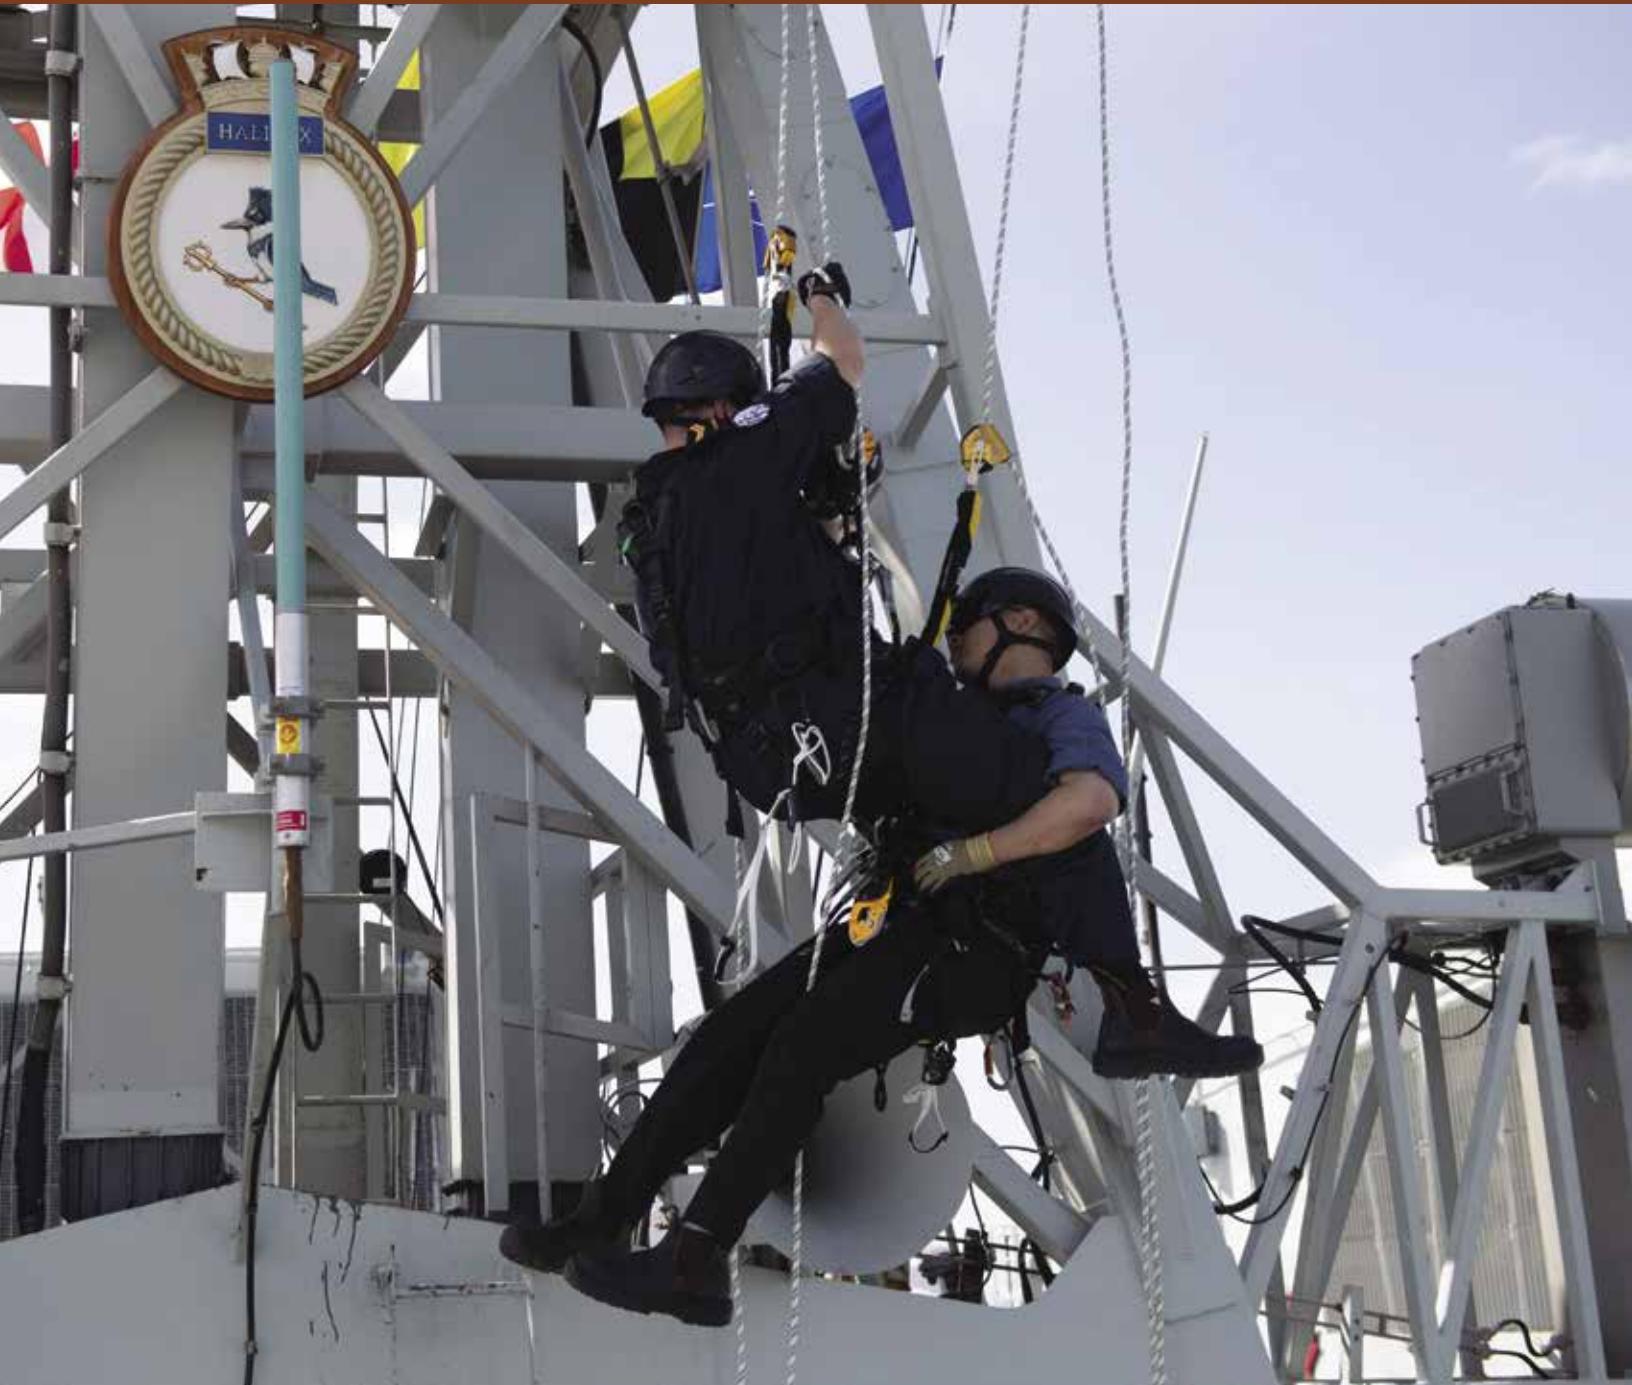
Le technicien en radars du NCSM *Halifax*, le **Mat 1 Erik Christensen**, étudie l'équipement de sécurité amélioré et la formation pour le travail et le sauvetage en hauteur.

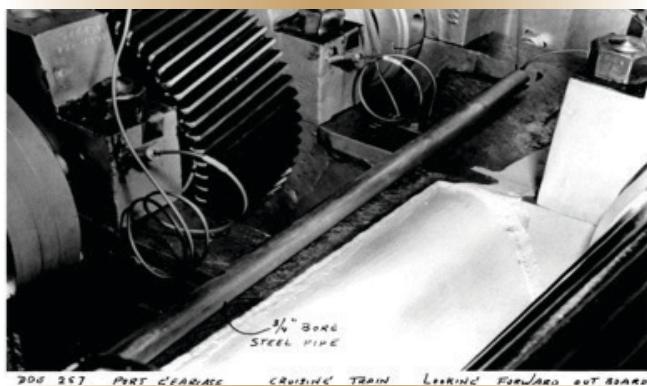
Figure 1. Boîte d'engrenages du NCSM *Restigouche* en 1960, montrant des capteurs de thermocouple reliés aux paliers d'essieu pendant les essais.

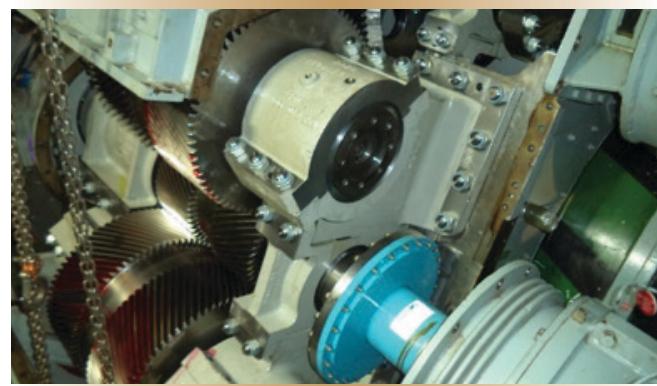
Figure 2. Boîte d'engrenages à tribord du NCSM *Montréal* en 2017.

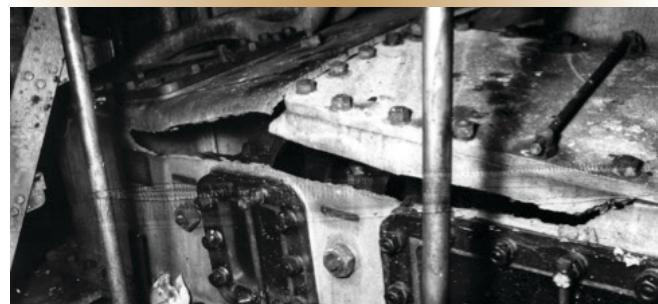
Figure 3. L'explosion a ouvert le boîtier en aluminium de la boîte d'engrenages de tribord du *Kootenay*.

que la perte de puissance par frottement a atteint 8 300 chevaux vapeur (6,2 mégawatts). La chaleur générée a augmenté les températures à la surface jusqu'à 1 800 °F (980 °C). Étant donné que la rupture du palier de butée s'est produite après que le navire a atteint sa pleine puissance, l'énorme accumulation de chaleur s'est produite immédiatement, et l'atmosphère de la boîte d'engrenages a explosé avec une violence extrême (figure 3).

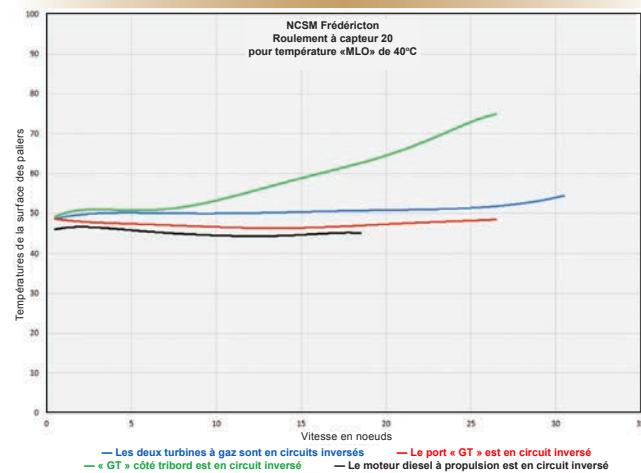
Figure 4. Températures de la surface des paliers par rapport à la vitesse des navires dans les quatre modes d'entraînement.

Au cours des dernières années, grâce à l'installation des nouveaux contrôles du Système de contrôle intégré de plateforme (IPMS), il est possible d'enregistrer en permanence toutes les données techniques. Ces données sont transférées à l'administration centrale chaque mois à des fins d'analyse, ce qui donne une image précieuse du profil opérationnel réel de chaque palier d'un navire. La figure 4 montre le profil de température du capteur de palier numéro 20 à bord du NCSM

Fredericton. Chaque ligne représente les températures moyennes dans les quatre modes d'entraînement pour l'ensemble de la plage de vitesses. Puisque le palier est situé dans la boîte d'engrenages de connexion transversale, la charge sera appliquée à différents endroits selon le mode d'entraînement.

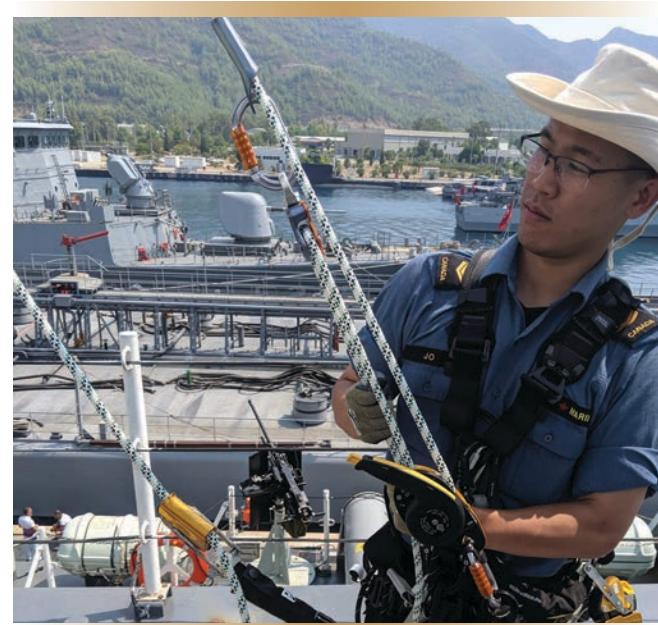
Le Mat 1 Yejun Jo fait une démonstration de l'équipement du système de l'IRATA.

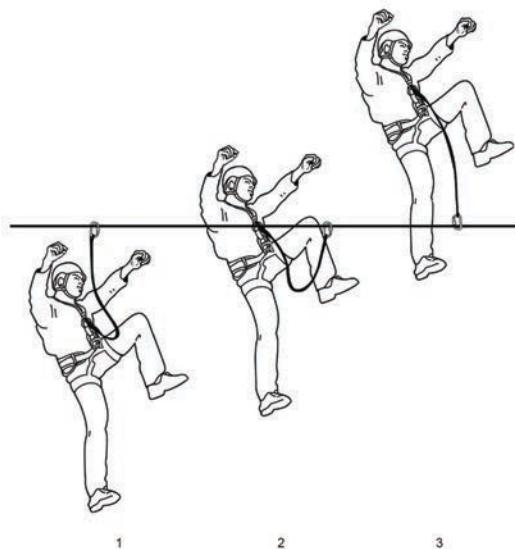
Cle  
 1 Très faible facteur de chute (presque 0)  
 2 Facteur de chute 1  
 3 Facteur de chute 2

Figure 1. Diagramme de l'IRATA qui présente différents facteurs de chute.

Le système de l'IRATA fonctionne partout où une personne peut installer un câble pour soulever son poids et fait appel à une série de facteurs de chute afin d'évaluer le risque pour la sécurité (figure 1). Tout facteur de chute inférieur au niveau 1 correspond à une condition de travail normale et sans danger pour l'IRATA, car ce facteur exerce très peu de pression sur le corps humain et permet de réutiliser l'équipement par la suite. Il faut prendre des mesures d'atténuation des risques pour maintenir les facteurs de risque sous le niveau 1. Jusqu'au niveau 2, un facteur de chute n'est pas mortel, mais il exige l'inspection de l'équipement et peut-être même son retrait du service. Tout facteur supérieur à ce niveau obligeraient le travailleur à se soumettre à une évaluation médicale. Le plus

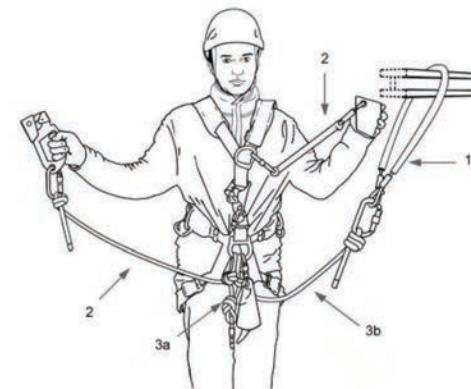
**Clé**  
 1 Élingue d'amarrage (peut être une élingue ronde ou une estrope)  
 2 Corde du dispositif  
 3a Courte corde d'ancrage  
 3b Longue corde d'ancrage

Figure 2. Exemple d'une élingue d'assurage du système de l'IRATA et différents types de longes.

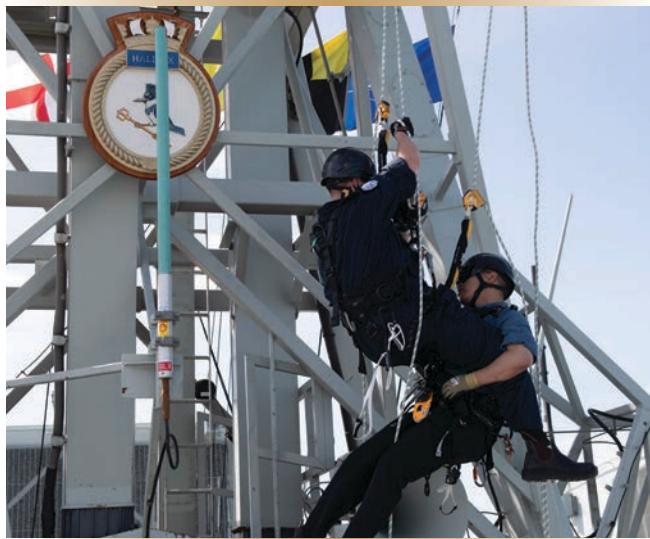
Figure 3. Un système de sauvetage en hauteur standard de l'IRATA. La victime et le sauveteur portent des harnais du système de l'IRATA.

L'adaptabilité du harnais en cas de sauvetage d'une personne dépend de la situation. Si la victime porte un harnais de l'IRATA (figure 3), il y a des étapes à suivre. Peu importe la complexité du sauvetage, il est toujours possible de suivre ces étapes pour effectuer le sauvetage. Il faut toujours commencer par maintenir deux points de contact entre le sauveteur, la victime et les cordes de travail. Le but est de maintenir la victime dans une position aussi naturelle que possible et de la faire descendre dans les plus brefs délais pour réduire au minimum le risque d'intolérance orthostatique, c'est-à-dire une perte de connaissance ou pire en raison de l'accumulation de sang dans les membres inférieurs lorsqu'une personne est suspendue en position verticale sans être capable de bouger pendant une certaine période. Après avoir atteint la victime suspendue en hauteur, on peut prendre des mesures pour ralentir l'intolérance orthostatique, comme l'installation d'une corde pour soutenir les genoux de la victime en position assise afin de donner plus de temps au sauveteur pour accomplir un sauvetage complexe.

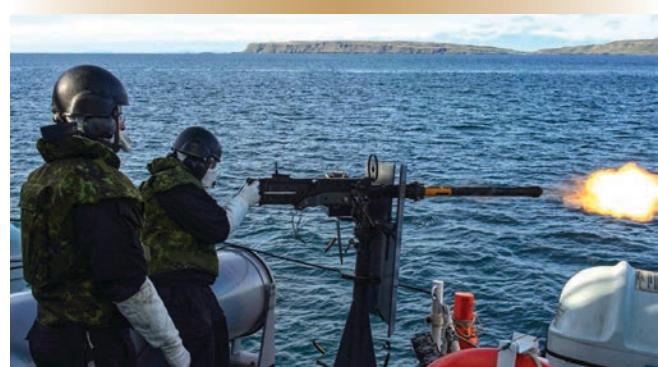
Figure 1. La ML M2 de calibre 50 et à pivot rigide utilisée actuellement par la MRC.<sup>2</sup>

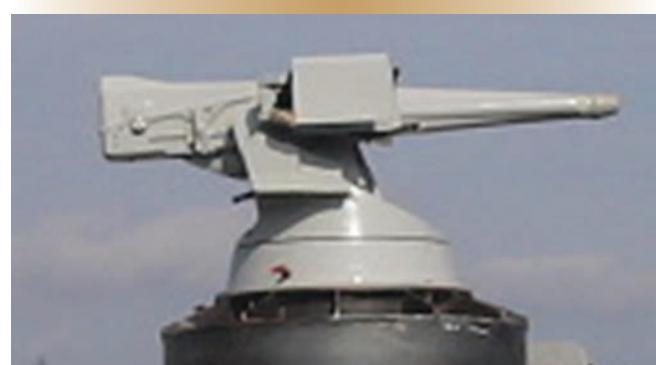
Figure 2. Une tourelle navale OTO Melara louée a été installée à bord du NCSM *Summerside*.<sup>3</sup>

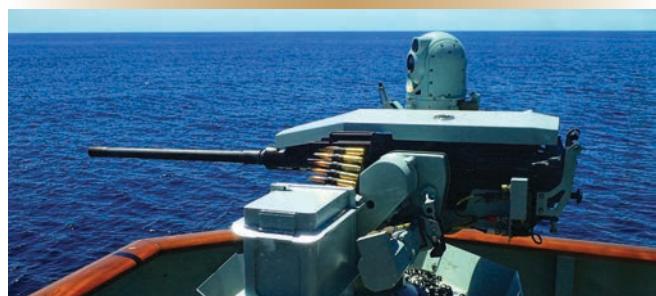
Figure 4. Le PTNT tribord avant du NCSM *Fredericton*.

Les dispositifs de surveillance électro-optique de chaque affût proposent de nouvelles capacités, comme l'identification des menaces ainsi que l'acquisition et la poursuite d'objectifs dans toutes les conditions de visibilité. Ils comprennent un télémètre laser, une caméra à dispositif de couplage de charge pour les opérations de jour ou en présence d'une faible luminosité, ainsi qu'une caméra infrarouge pour les opérations de nuit ou par mauvais temps. La portée de détection des menaces des deux caméras est supérieure à cinq kilomètres, et les portées d'identification sont de 1,8 km pour la caméra de jour et de 1,1 km pour la caméra infrarouge. Les dispositifs de surveillance électro-optique possèdent leur propre système de lavage au jet, lequel comprend une buse chauffée qui élimine les accumulations de poussières et de glace et qui dégivre les dispositifs dans des conditions plus froides.

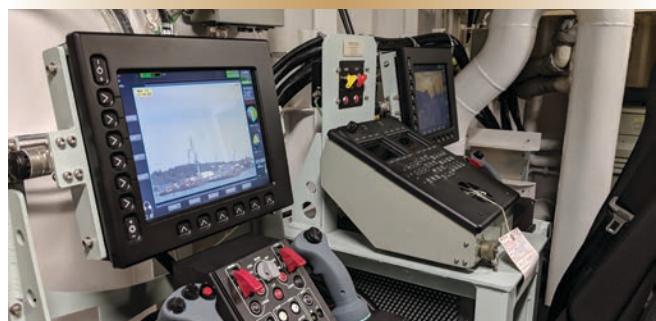
Figure 5. Les consoles d'opérateur à distance arrière du NCSM *Winnipeg*.

Le système de PTNT est commandé par quatre consoles d'opérateur à distance (figure 5) installées en lieu sûr dans la salle de l'équipement de conduite de tir no 3 (SECT3) de la

citadelle du navire. Les maîtres d'équipage en sont les opérateurs principaux et ils peuvent commander chaque affût séparément à l'aide de son dispositif d'affichage et de son panneau de commande principal. Les techniciens en génie des armes du navire sont responsables de tous les travaux d'entretien requis. Pour économiser des ressources humaines, le système possède une fonction d'opération croisée qui permet aux opérateurs de relier les affûts d'un même côté à une seule console d'opérateur, faisant ainsi passer le nombre de membres d'équipage nécessaires de quatre à deux.

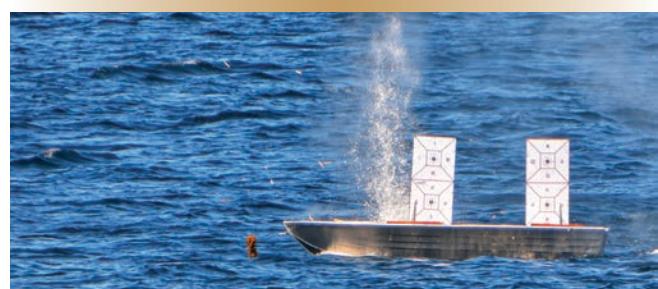
Figure 6. Petites embarcations servant d'objectifs lors des essais d'acceptation en mer.

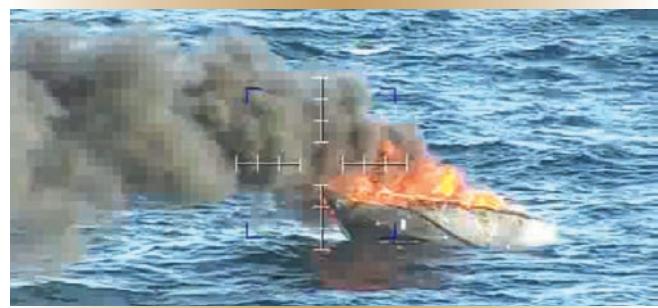
Figure 7. Une cible de surface Hammerhead brûle durant les essais d'acceptation en mer.

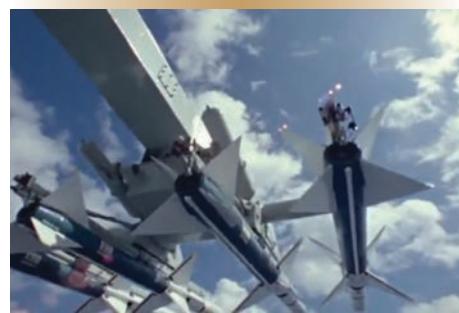
Image du MDN d'un lanceur de missiles Sea Sparrow pour navires DDH-280 entièrement chargé provenant du documentaire Sisters of the Space Age.
