## Historique

NUNAVIK NICKEL

**EIES présentée en 2007 pour l'ensemble du projet**

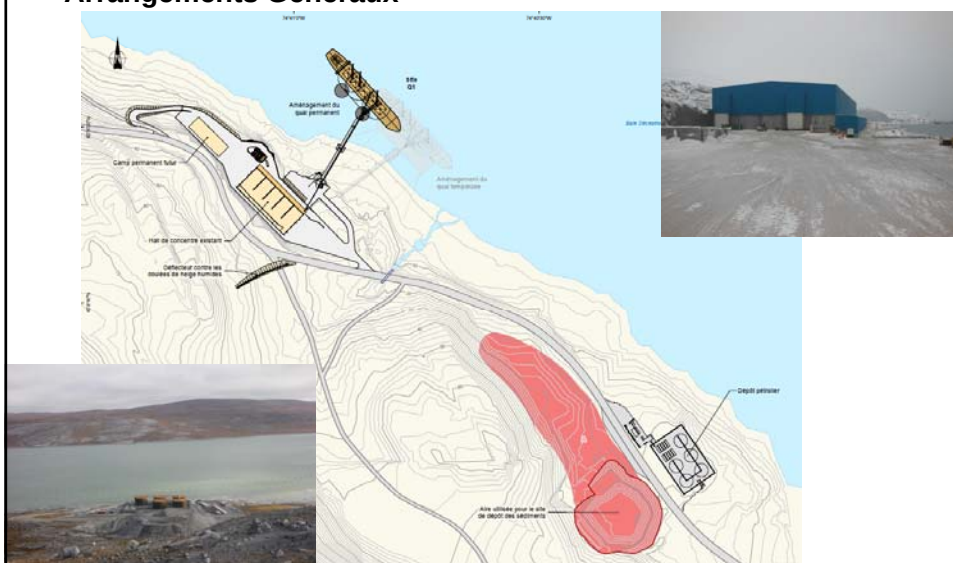
### Arrangements Généraux

## Project Description

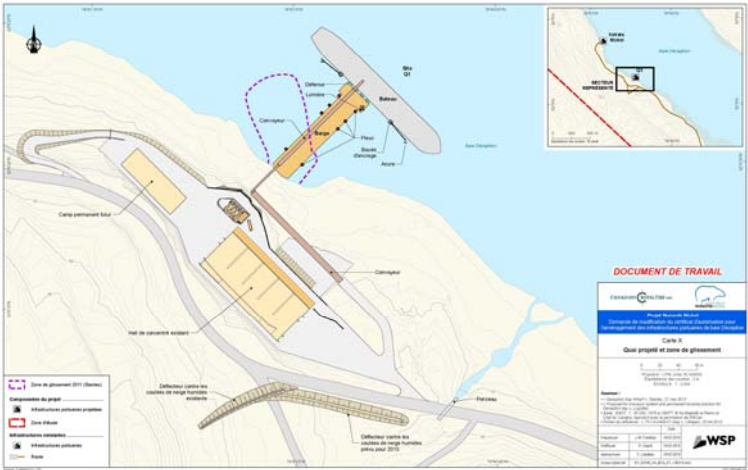
Labrador Spirit servant de quai
