## Rapport d'enquête sur la sécurité des vols

# FORCES ARMÉES CANADIENNES RAPPORT D'ENQUÊTE SUR LA SÉCURITÉ DES VOLS (RESV)

## Rapport final

NUMÉRO DE DOSSIER : 1010-CC130-172304 (DSV 2-7)  
NUMÉRO SGISV : 172304  
DATE DU RAPPORT : 24 janvier 2018  
CATÉGORIE D'ÉVÉNEMENT : A  
TYPE D'AÉRONEF : CC130 Hercules  
NUMÉRO D'AÉRONEF : CC130338  
DATE DE L'ÉVÉNEMENT : 8 mars 2017  
HEURE DE L'ÉVÉNEMENT (L) : 13 h 46, heure normale du Centre  
LIEU : 0,5 kilomètre au nord de l'aéroport de  
Yorkton (Saskatchewan)  
N 51° 16.34' / W102° 27.58'

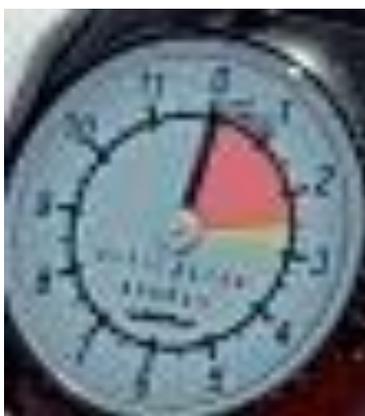
**Figure 6 : Altimètre-bracelet du parachutiste**

1.15.3. Le ME portait un altimètre-bracelet approuvé. Son affichage analogique est semblable au cadran d'une horloge où les heures représentent chaque tranche de 1000 pi AGL et que toute altitude sous la barre des 2500 pi est présentée dans une plage rose (voir la figure 6). On a constaté que l'altimètre indiquait zéro pied au niveau du sol dans la zone d'atterrissage.
