# *Rapport sommaire de* **l'étude sur le terrain portant sur la dépressurisation active du sol**

*Summary Report on Active Soil Depressurization (ASD) Field Study*

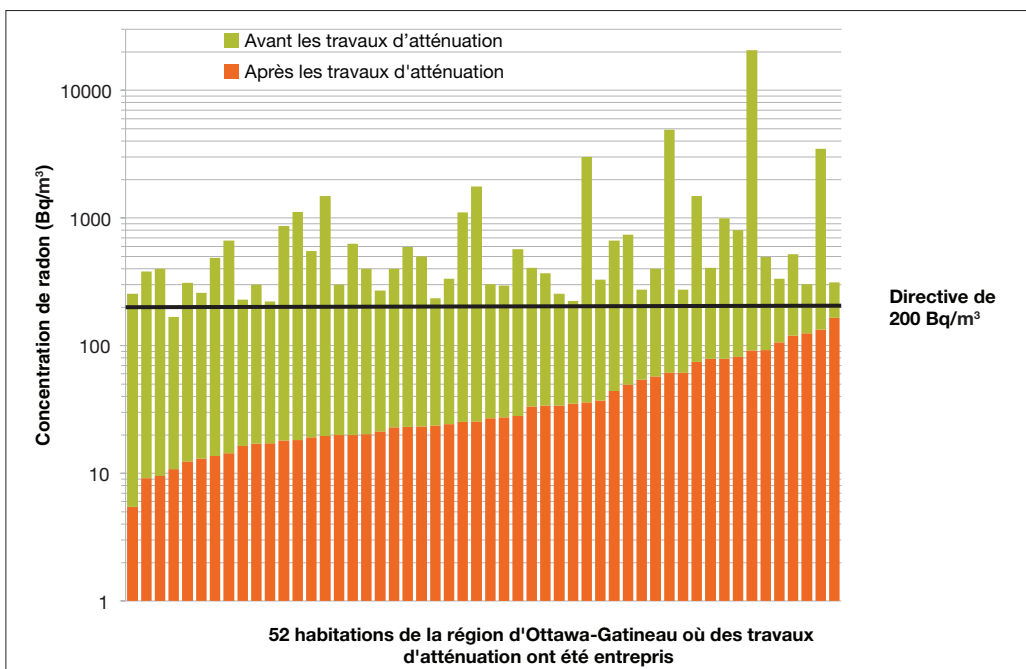
**FIGURE 2** — Graphique semi-logarithmique des concentrations précédant et suivant les travaux d'atténuation entrepris par des professionnels du radon dans 52 habitations à l'étude situées dans la région d'Ottawa-Gatineau

La Figure 2 ainsi que les tableaux 1 et 2 résument les statistiques définitives sur la réduction des concentrations de radon dans ces habitations où des travaux d'atténuation ont été entrepris par des professionnels du radon. La Figure 2 présente les concentrations précédant et suivant les travaux d'atténuation dans les 52 habitations. Ceci démontre que cette configuration du système de DAS a permis de réduire les concentrations de radon bien en deçà de la directive de façon efficace et systématique, malgré des concentrations pouvant atteindre des milliers de Bq/m<sup>3</sup> avant les travaux d'atténuation. Les tableaux 1 et 2 sont des résumés sur les pourcentages de réduction atteints et le pourcentage d'habitations ayant réussi à réduire leurs concentrations en deçà d'un certain niveau. Quant à elle, l'annexe A fournit la liste complète des habitations et de leurs concentrations précédant et suivant les travaux d'atténuation ainsi que le pourcentage de réduction atteint.
